Befahrungsbericht

Projekt Nr. 1198

Sichtung des Stollens Petrikirche, Friedrich Harkortstr. , Bochum,

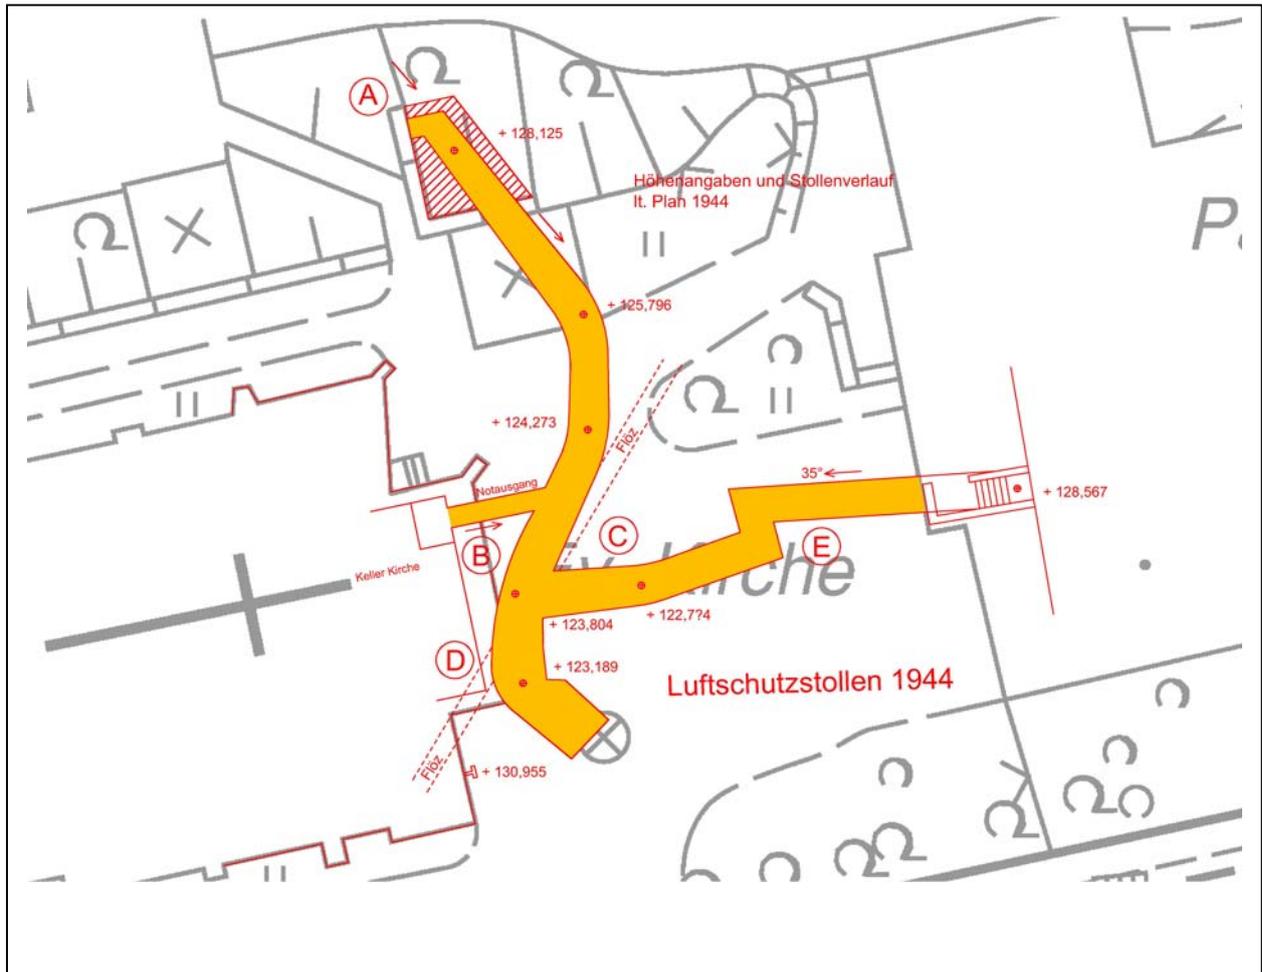
Am 27.11.2010 wurde der eigentliche Eingang gesucht, wobei zu bemerken ist, daß sich dieser angeblich auf der Stirnseite des Eingangsbauwerkes befinden sollte und zugeschüttet sei. Eine Grabung an dieser Stelle und eine Sondierungsbohrung zeigten jedoch, daß sich stirnseitig eine Wand befand. Nach der Beseitigung einer vorgesetzten Bruchsteinmauer wurde der Eingang freigelegt. (s. Plan Pkt..A) Um den Eingangsbereich zu bewettern, wurde ca. 1 Stunde gewartet.

Alle gesichteten Bereiche sind stark verbrauchgeföhrt. Im Zugangsbereich lösen sich die Wände.

Vom vorderen Bereich des Schutzraumes aus ist rechtsseitig deutlich eine Verstärkung mit Bauschutt erkennbar, die vermutlich über den Notausstieg zum Kirchenkeller erfolgte.

Beidseitig dieser Verstärkung befinden sich starke Verbrüche. Das Deckgebirge steht unter Spannung. (s. Plan Pkt. B)

Linksseitig befindet sich das Flöz, welches auch in dem Stollenplan eingepflegt wurde. (s. Plan Pkt. C)

Über die vordere Verbruchzone hinweg, ist eine weitere, dahinterliegende, erkennbar, die sich im Bereich des Stützpfilers der Kirche befinden müsste. (s. Plan Pkt. D)

Der Seitenzugang Richtung Paul Gerhard Haus, der sich lt. Plan (s. Pkt. E) hinter dem Flöz befinden müsste, konnte ebenfalls nicht gesichtet werden, da sich dieser mittig der Hauptverbruchbereiche (Pkt. B+D) befindet.

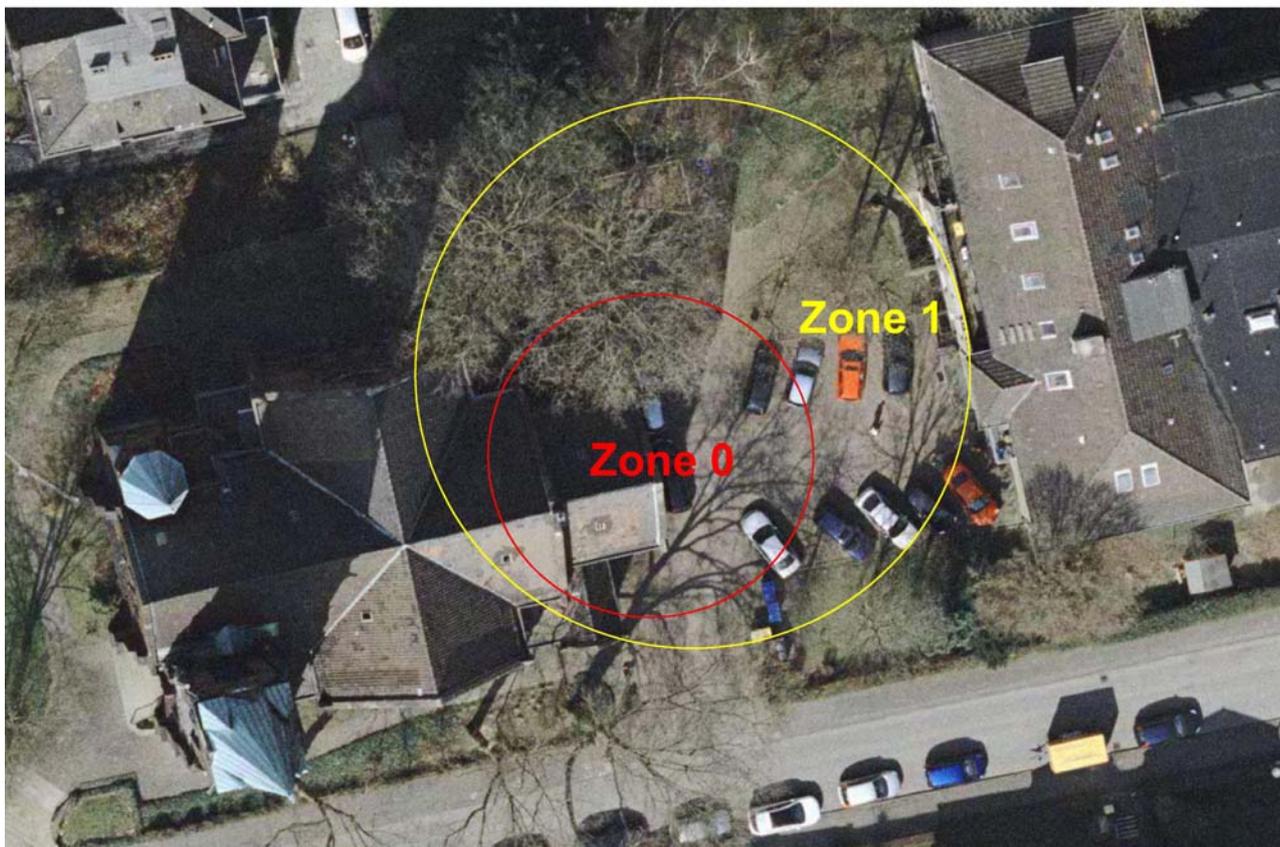
Die Überdeckung betrug lt. Stollenplan v. 6.2.1944 (Vermessungssteiger W.Kramer) im Hauptverbruchsereich (Pkt. B-D) lediglich 5,20m. Da sich die Topographie nicht wesentlich veränderte und die GOK mit +130,00 m angegeben wurde und die Firste mit +123,80 m und sich im Einwirkungsbereich zudem ein Keller befindet, besteht hier u.E. eine hohe Tagesbruchgefahr, sowie eine Gefährdung der Standfestigkeit des Bauwerks.

Lt. Plan betrug hier die Überdeckung zwischen ca. 7,20m und 6,20m (Pkt. B-E)

Da im vorliegenden Fall Tagesbruchgefahr besteht, ist anzuraten die Gefährdungszone 0 (s. Plan unten) für Personen unverzüglich zu sperren. Darüber hinaus ist anzuraten die Gefährdungszone 1 (s. Plan unten) für Fahrzeuge unverzüglich zu sperren.

Weiterhin ist diese Luftschutzanlage schnellstmöglich zu sichern.

Wir raten dringend an, kurzfristig einen Bodengutachter etc. einzuschalten, der ggf. alle erforderlichen Maßnahmen in die Wege leitet.
